RELATÓRIO
DE
VISTORIA
NO
ESTÁDIO OCTÁVIO
MANGABEIRA

Nº. 004/2007

RELATÓRIO DE VISTORIA

3 – OBJETIVO: Realizar vistoria nas dependências físicas do Estádio Octávio Mangabeira (Fonte Nova), situado na Ladeira das Fontes das Pedras, s/nº, Nazaré, Salvador – BA, visando constatar as causas do sinistro ocorrido em 25 de novembro de 2007, vitimando fatalmente 07 pessoas e ferindo cerca de 30 pessoas, bem como situação do imóvel quanto às condições de uso e funcionamento, especialmente sob os riscos de danos às pessoas e bens materiais que se encontram no local, fotos nº 01 e 02.

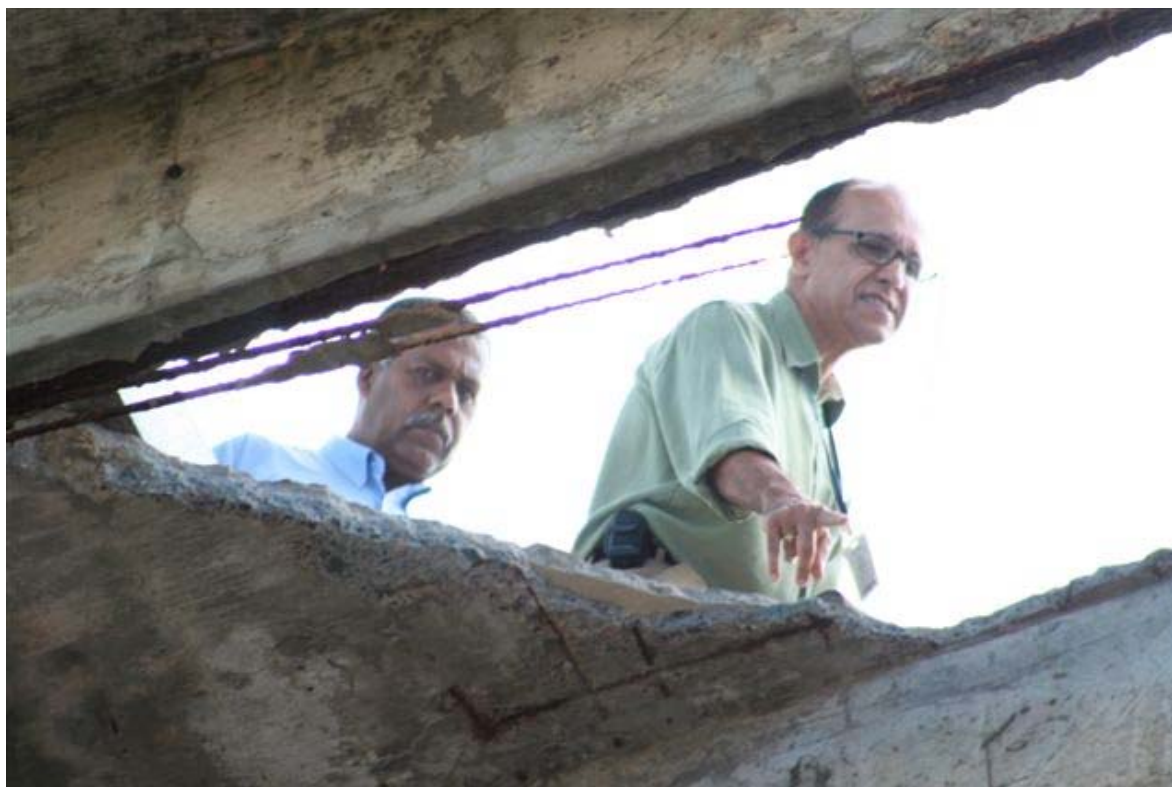
Foto 04 – Detalhe da ferragem da face inferior da viga, com seção reduzida.

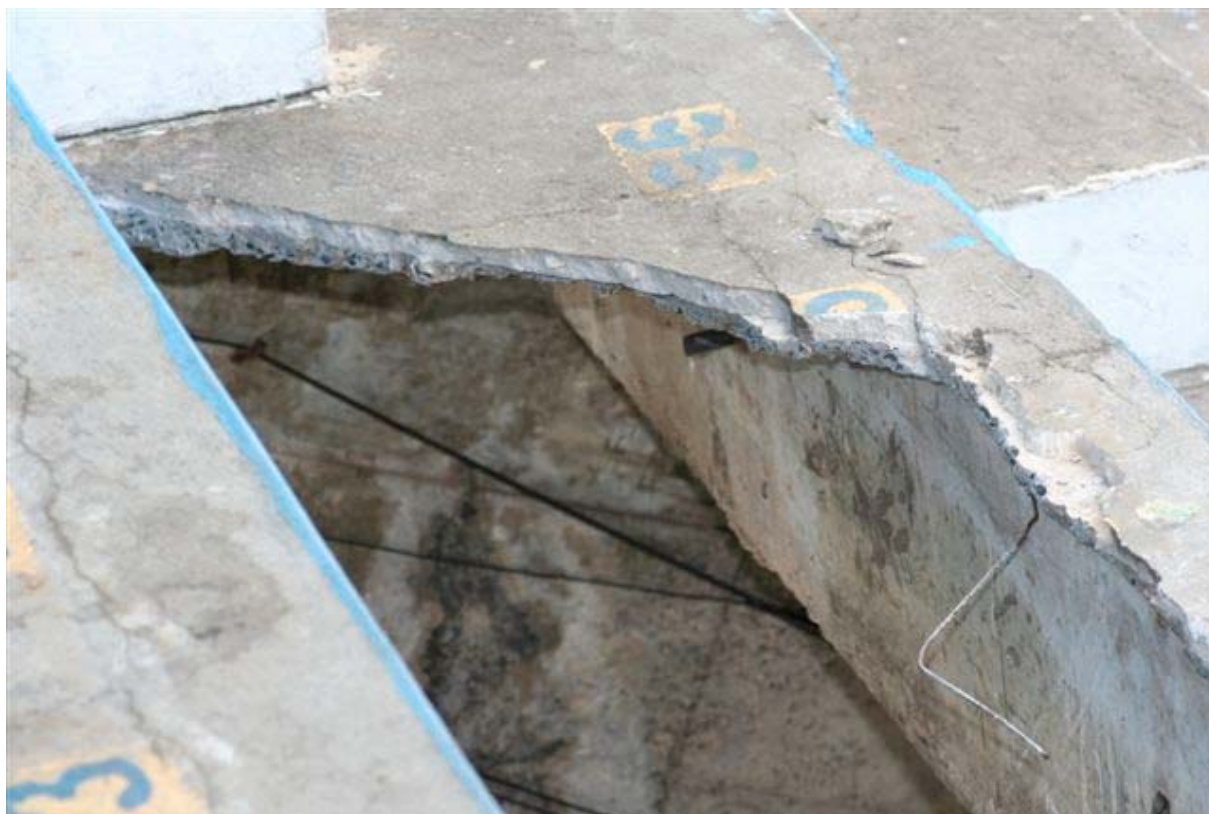
Foto 05 – Detalhe da ferragem da laje rompida.

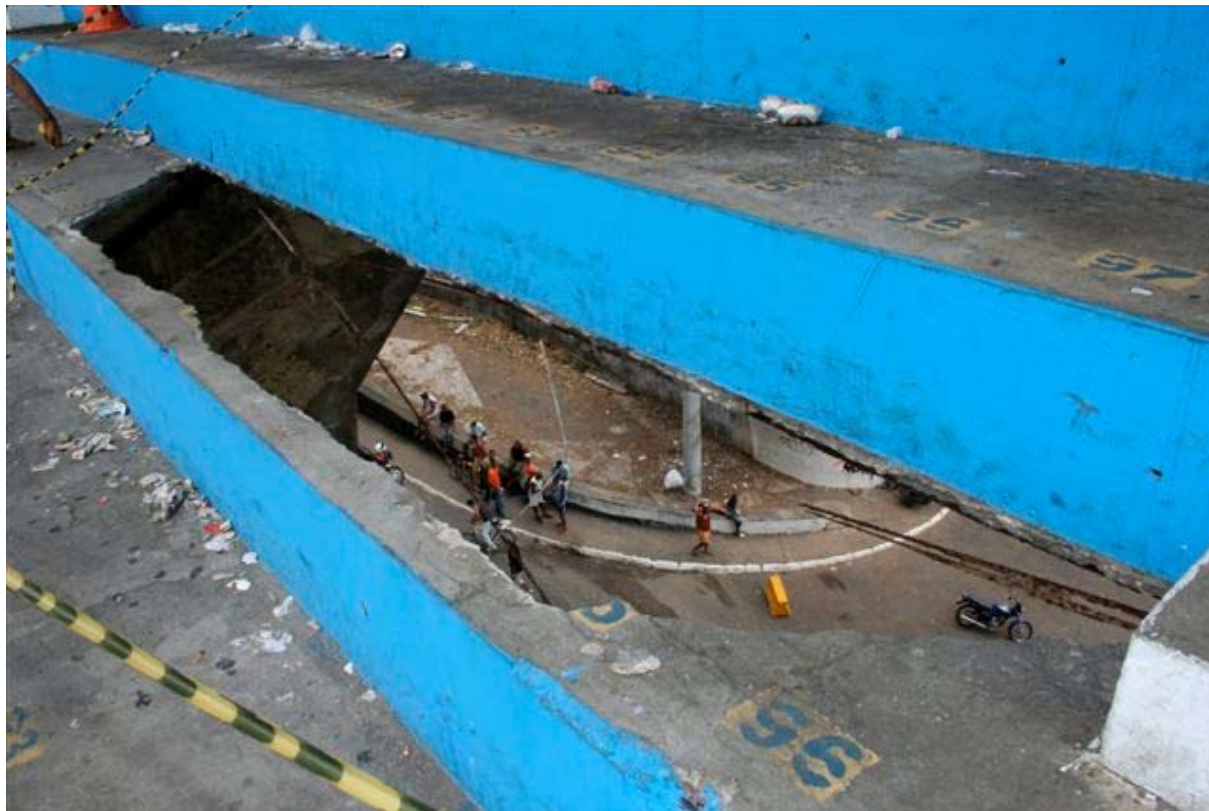
Foto 06 – Vista da altura do sinistro para a parte externa.

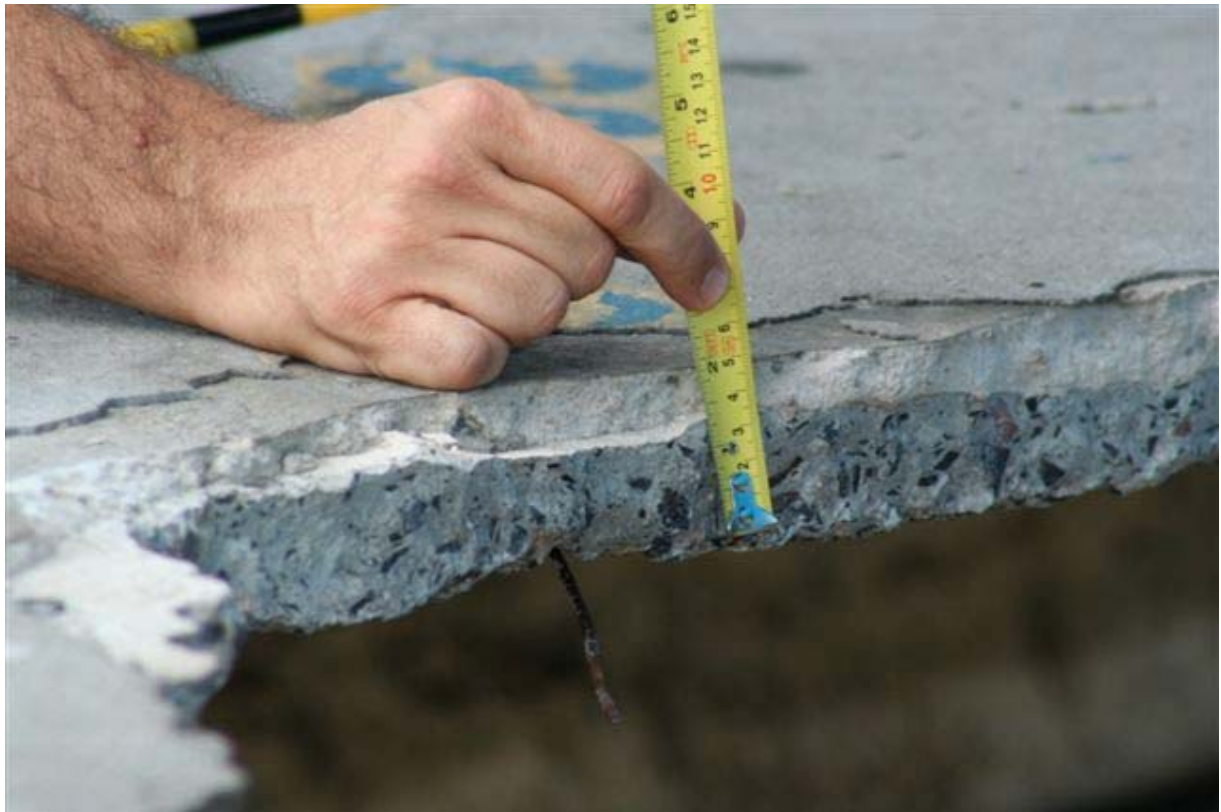
Foto 07. – Vista da espessura da laje rompida.

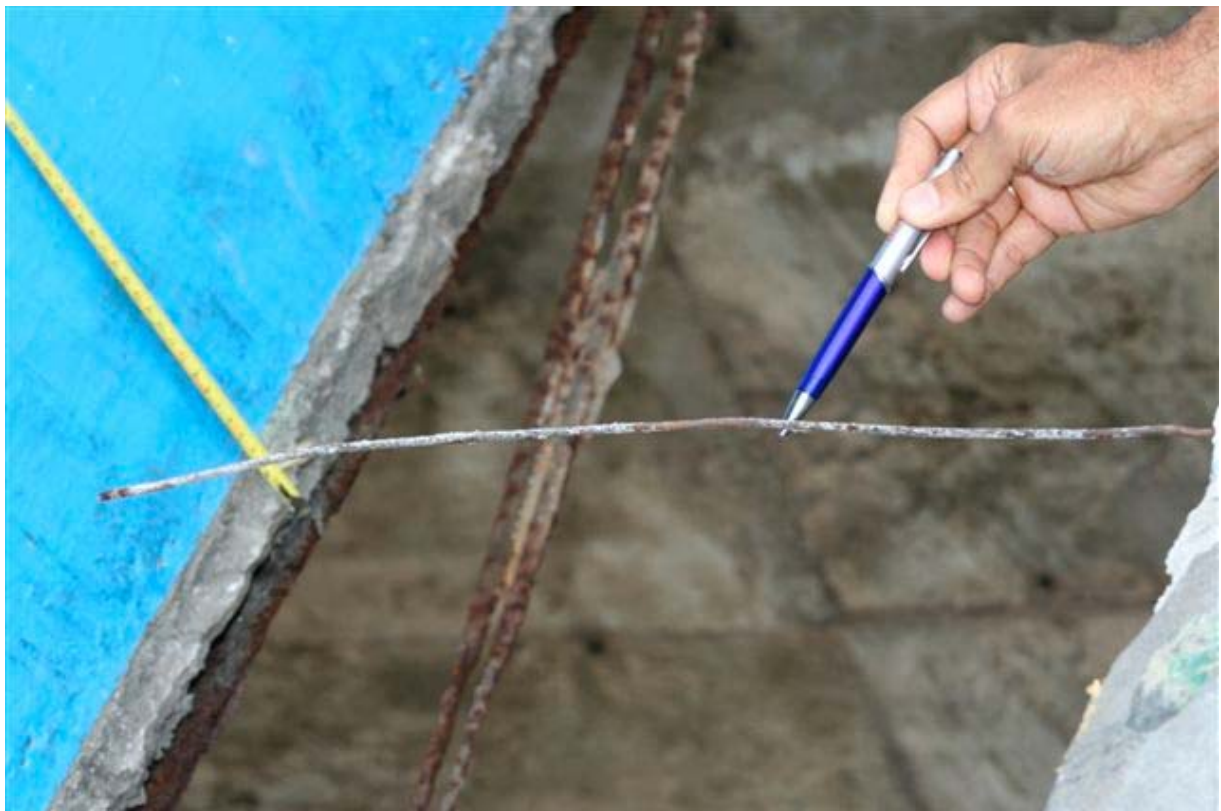
As reações de corrosão, independentemente de sua natureza, produzem óxido de ferro, cujo volume é muitas vezes maior do que o original do metal são. Essa expansão provoca o fissuramento e o lascamento do concreto nas regiões próximas às armaduras, fotos nº 08, 1011e 12.

Foto 08 – Detalhe da armadura da laje.

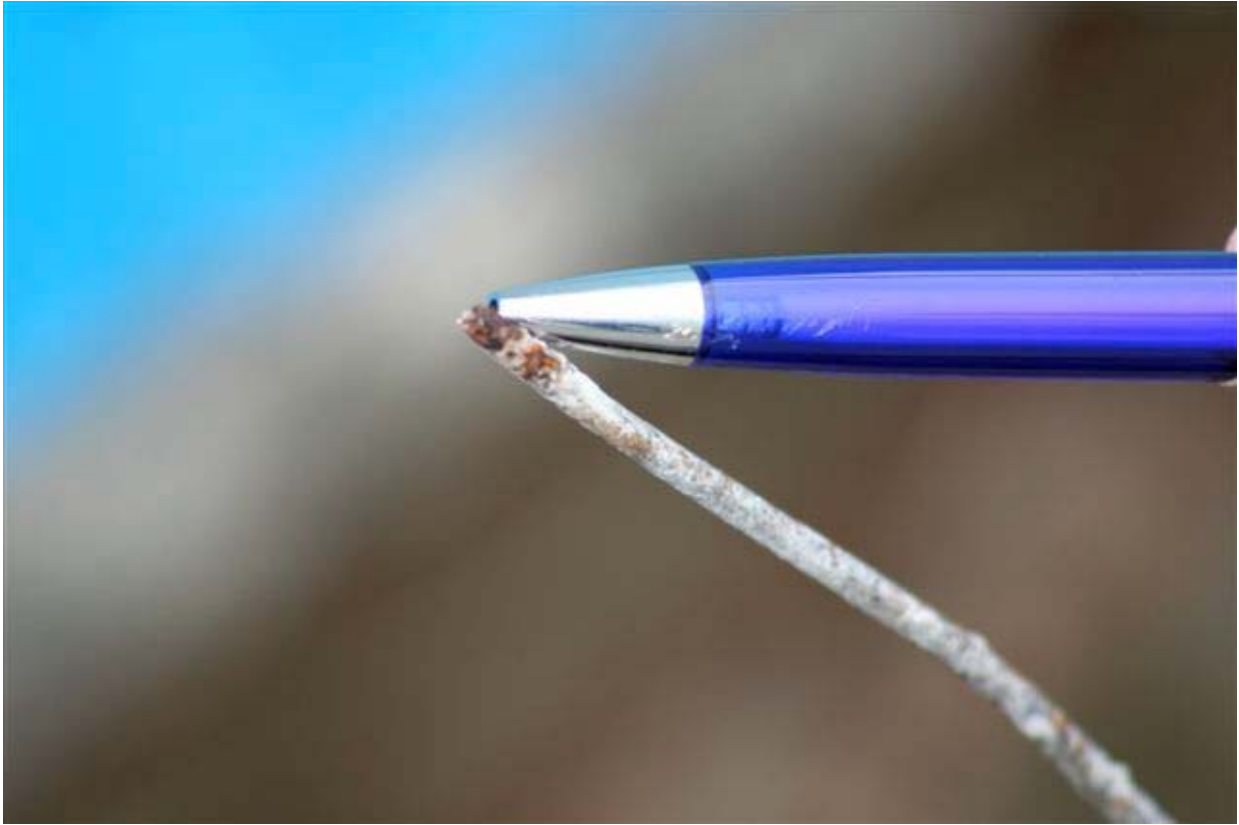
Foto 09 – Detalhe do ponto de ruptura da armadura da laje.

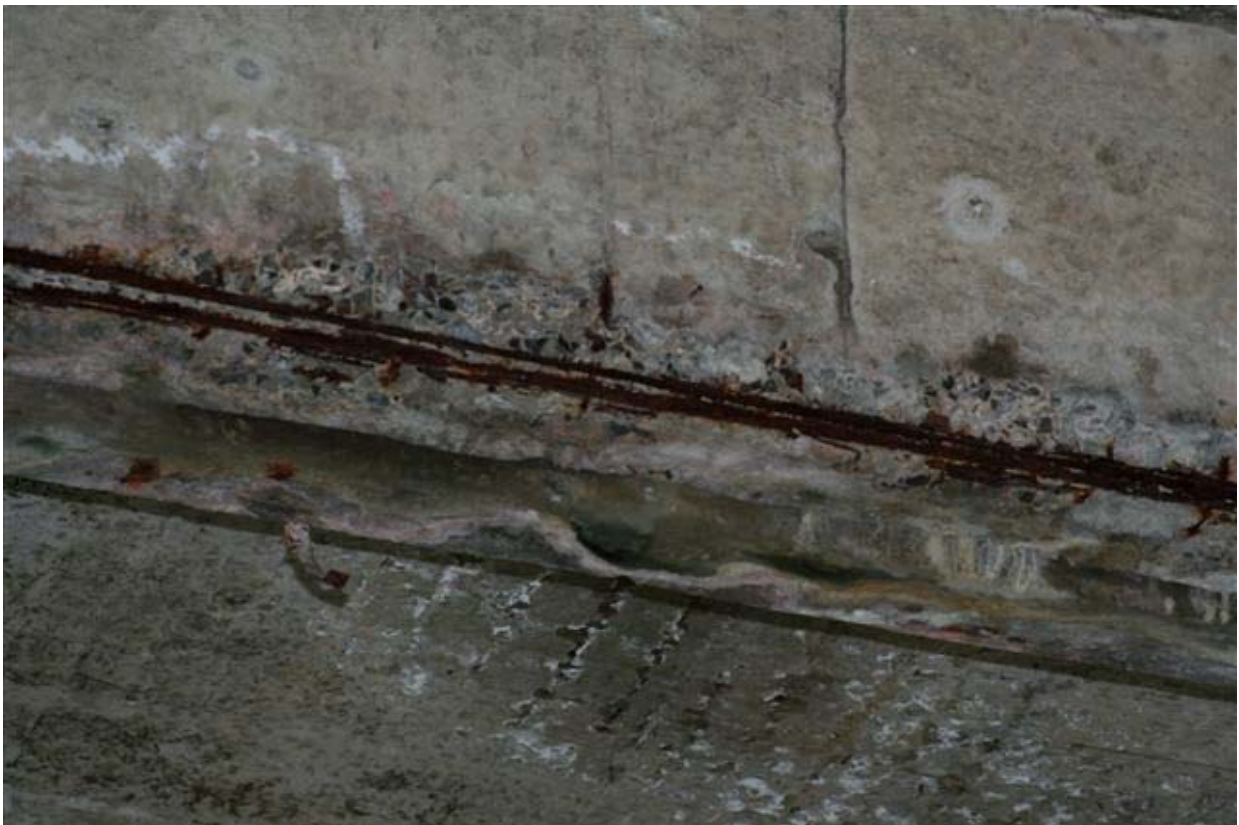
Foto 10 – Vista inferior de viga com ferragem exposta no anel superior.

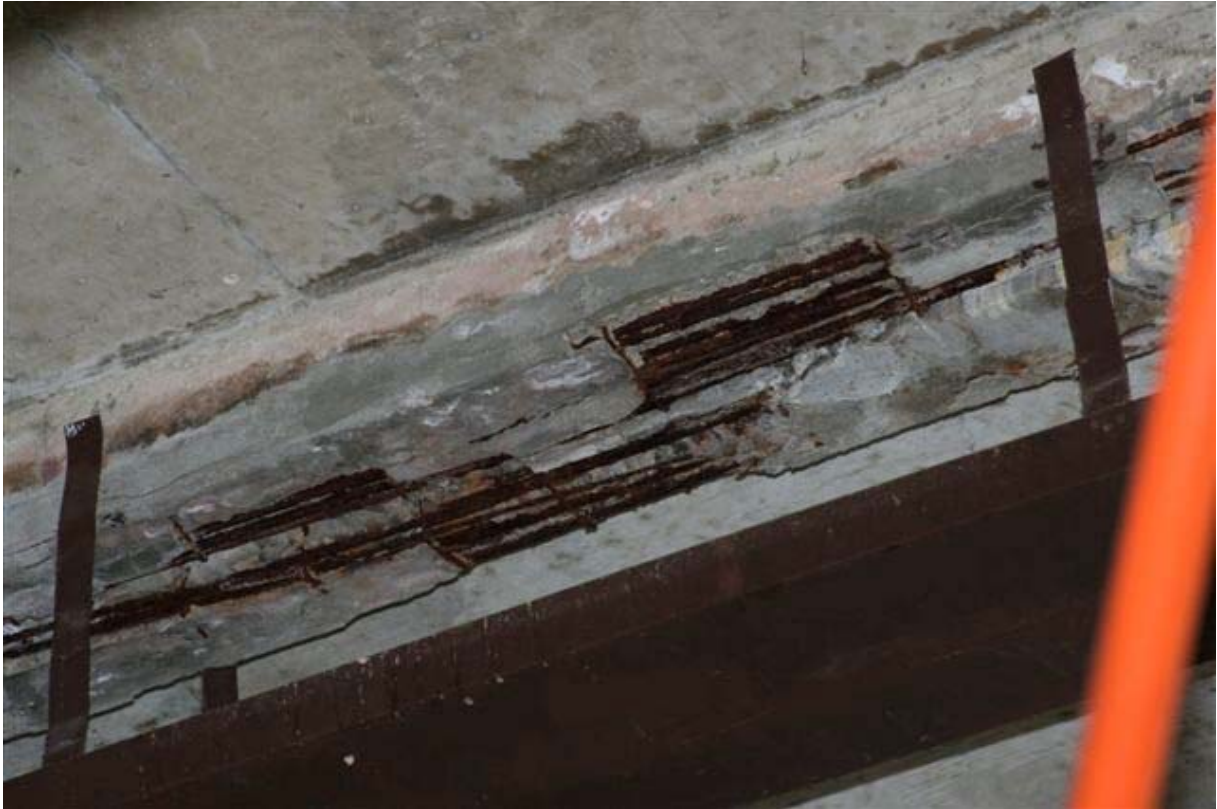
Foto 11 – Vista inferior de viga com deslocamento e corrosão da armadura.

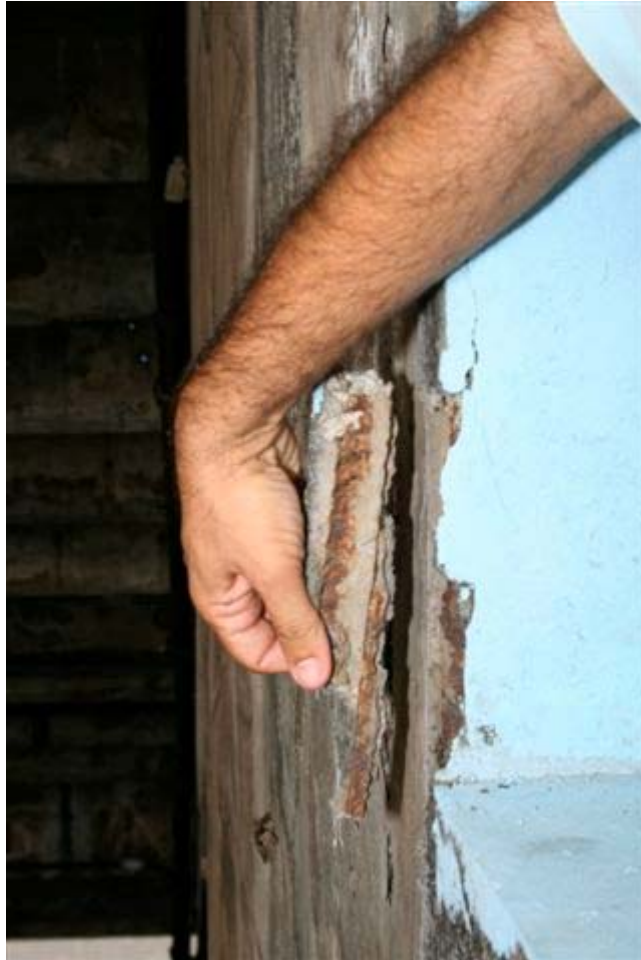
Na vistoria realizada, verificou-se falta de uma manutenção preventiva e periódica em toda a estrutura do Estádio, apresentando estado de deterioração, com deslocamento de concreto, rachaduras, infiltrações generalizadas, resultando em umidade excessiva, presença de carbonatação e corrosão das armaduras com expansão na massa do concreto, denotando drenagem deficiente para escoamento das águas pluviais fotos nº 09 a 12. Trincas e lascamentos em pilares em função da expansão da armadura do concreto, conforme fotos nº 13.

Foto 13 – Deslocamento do concreto no pilar.

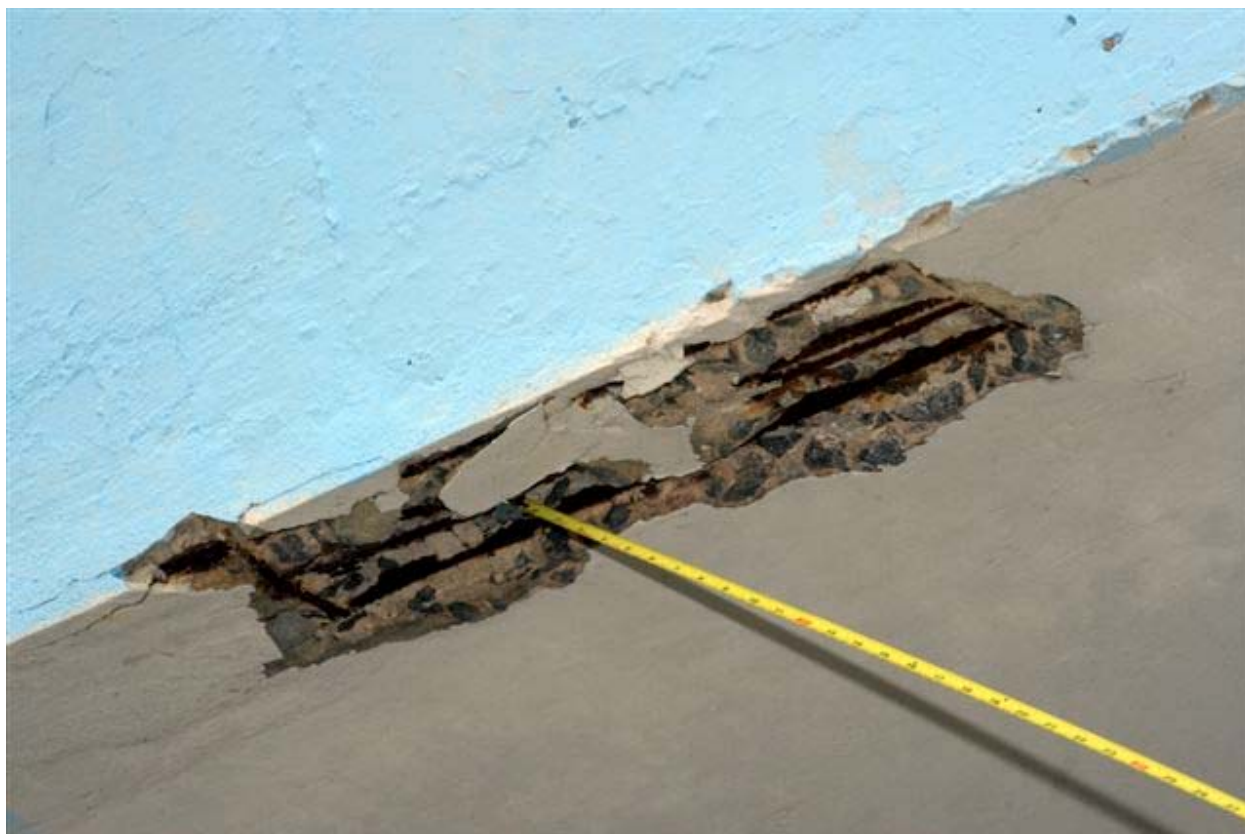
Diante do exposto e das evidências observadas “*in loco*”, os signatários do presente Relatório, concluem que o acidente ocorrido no Estádio Octávio Mangabeira, (Fonte Nova), situado na Ladeira das Fontes das Pedras, s/nº, Nazaré, Salvador – BA, decorreu de colapso da estrutura da laje, especificamente, nos pontos de engaste com a face inferior da viga, devido a corrosão na armadura de ligação entre as duas superfícies (da viga e da laje).

Foto 14 – Redução da seção da ferragem entre a laje e a viga de sustentação.

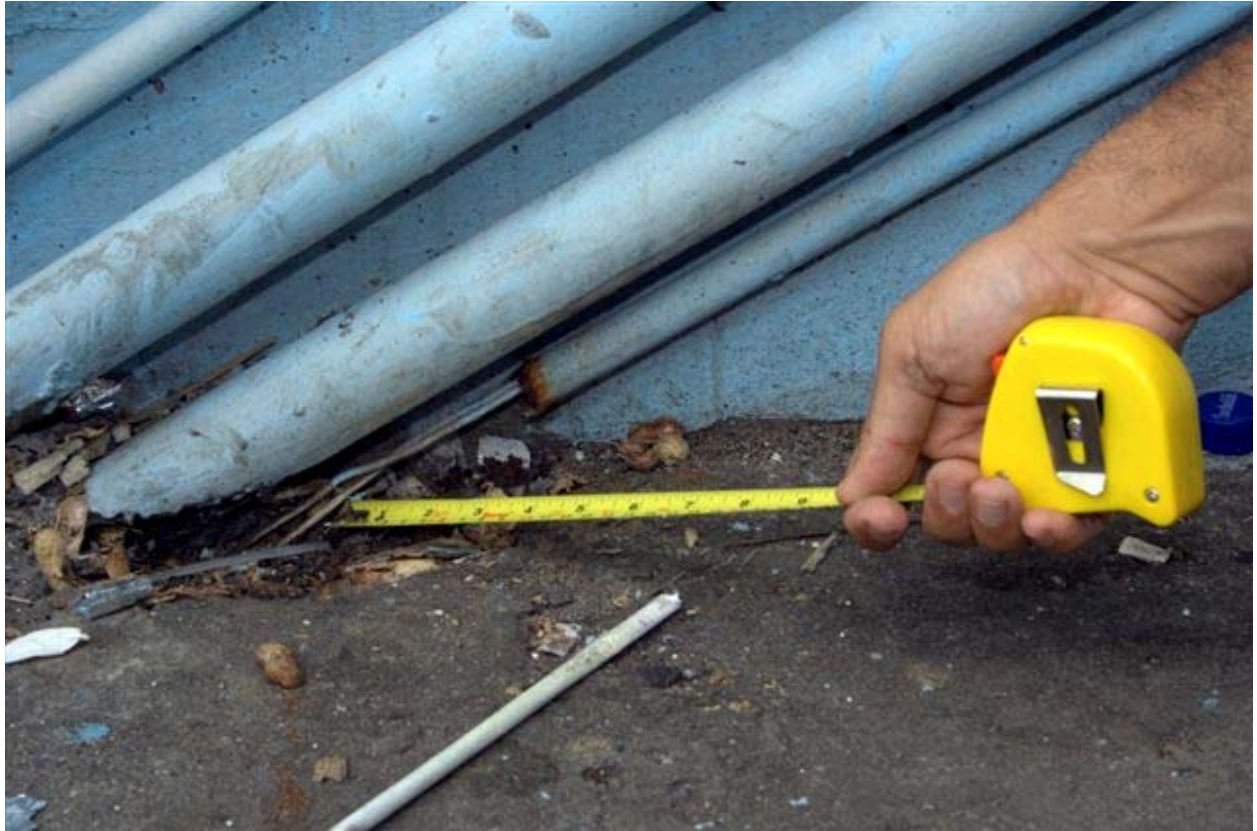
Constatou-se também, que os sanitários encontravam-se em péssimo estado de conservação, presença de poças d’água e outros líquidos (urina) em diversos espaços, arquibancadas necessitando de limpeza, problemas nas instalações hidrossanitárias, no sistema de drenagem e fiações elétricas expostas, foto nº 15 e 16.

Foto 16 – Detalhe de fiação elétrica exposta de forma indevida.

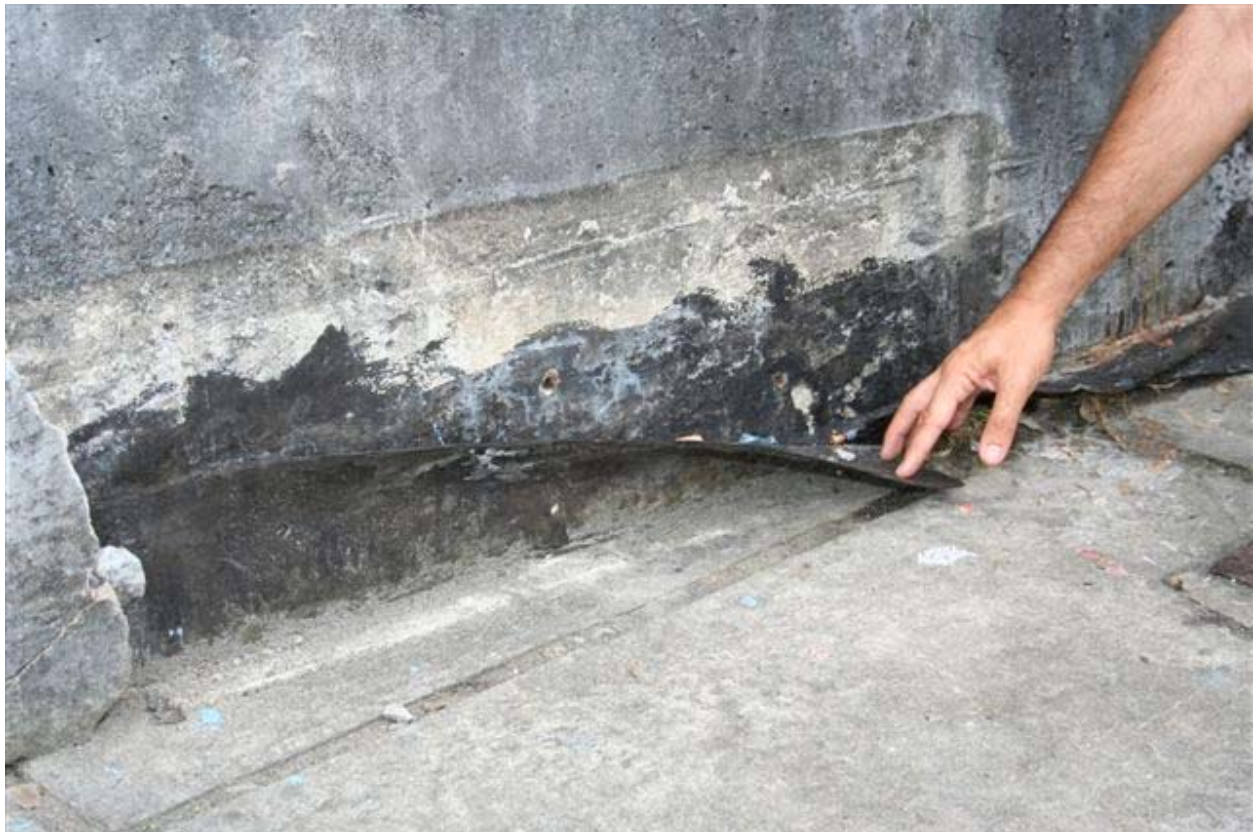
A presença de água causando umidade excessiva associada a outros elementos agressivos, é decorrente de deficiência do sistema de drenagem que retém um volume de água considerável nas arquibancadas, desencadeando um processo de corrosão que tende a abranger toda a extensão mal protegida da armadura, com expansão e diminuição da seção em alguns pontos reduzindo sua resistência, foto nº 17.

Foto 17 – Detalhe da manta de impermeabilização danificada.
