FPI NO ESTÁDIO DE FUTEBOL MANOEL BARRADAS

**RELATÓRIO
DA
FISCALIZAÇÃO
PREVENTIVA
E
INTEGRADA
NO
ESTÁDIO
DE
FUTEBOL
MANOEL BARRADAS**

Salvador, 15 de maio de 2008

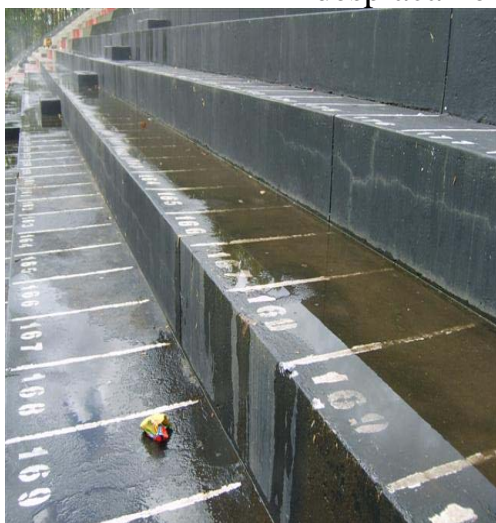
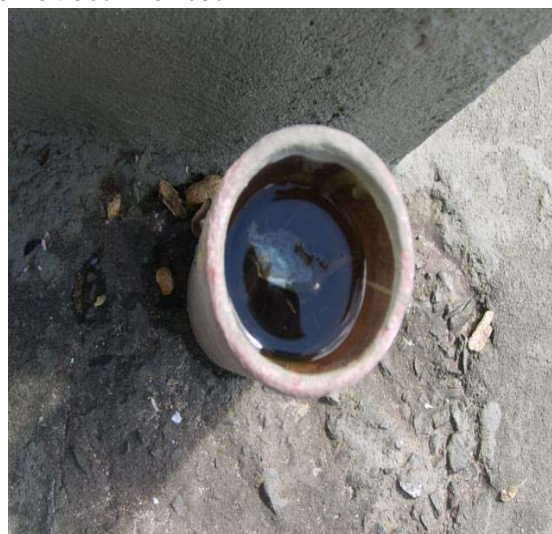
- Empoçamento d'água em alguns locais das arquibancadas, (fotos n.º 07 e 08);
- Alambrados que separam o campo das arquibancadas foi detectado alguns pontos com oxidação da estrutura e partes rompidas (fotos n.º 09 e 10).

Fotos n.ºs 07 e 08: Arquibancadas com pontos de alagamentos, mostrando a deficiência da drenagem da mesma.

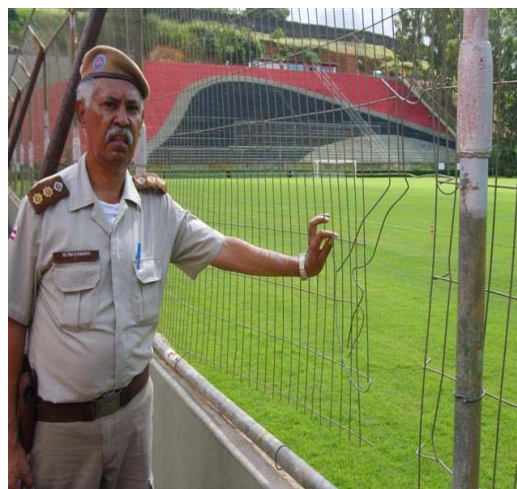
Constatou a existência de abertura no alambrado (ao lado direito da Tribuna de Honra), o que possibilita o acesso de torcedores ao gramado, podendo comprometer a segurança dos jogadores e torcedores, (fotos n.º. 09 e 10).

Fotos n.ºs 09 e 10: Estrutura metálica (alambrados ao redor do campo) com problema de oxidação e rompimentos por falta de manutenção.

Foram sugeridas mudanças, como construção de alambrados, pois atualmente a arquibancada não possui separação adequada, assim como criação de saídas independentes para as duas torcidas, evitando encontros com grandes aglomerados de torcedores de equipes rivais, no final da partida.

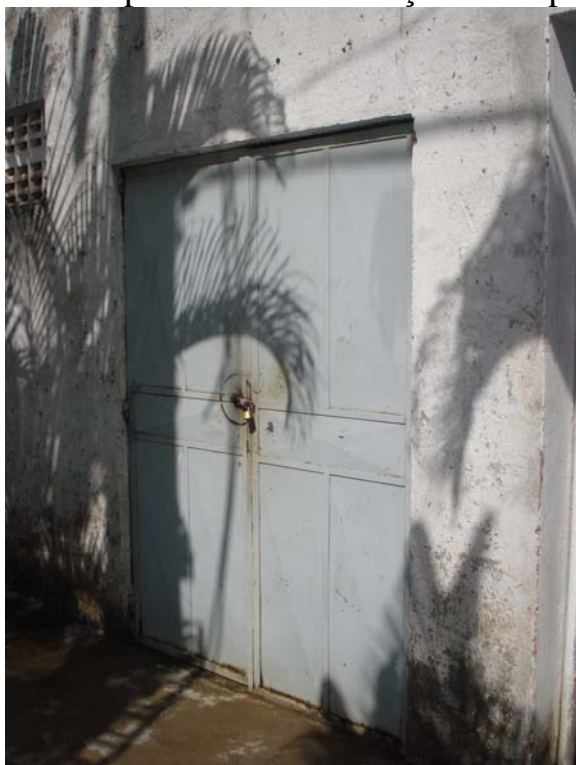
- Na Subestação elétrica, constatou-se o que segue:
 - Falta de sinalização de perigo de vida na porta de entrada (foto n.º. 11);
 - Falta de sinalização Liga/Desliga nas chaves seccionadoras (foto n.º. 12);

Fotos n.ºs 11 – Porta de acesso a subestação.

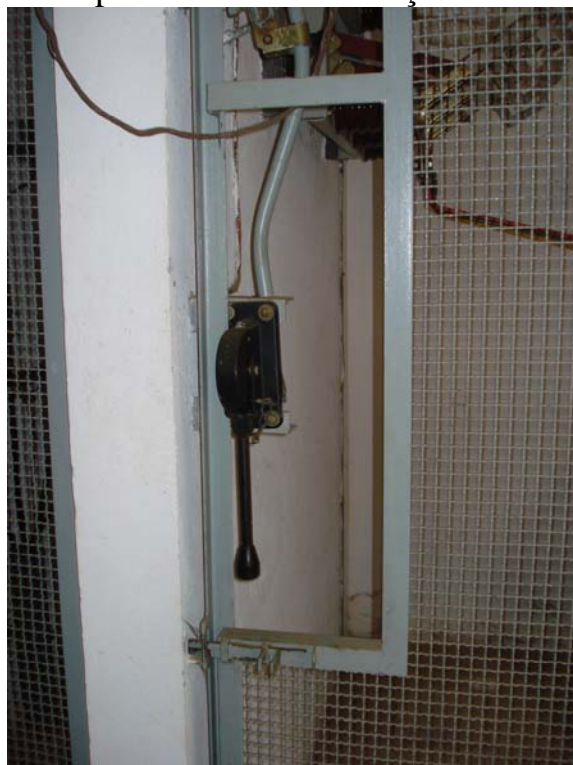
Fotos n.ºs 12 – Chave seccionadora

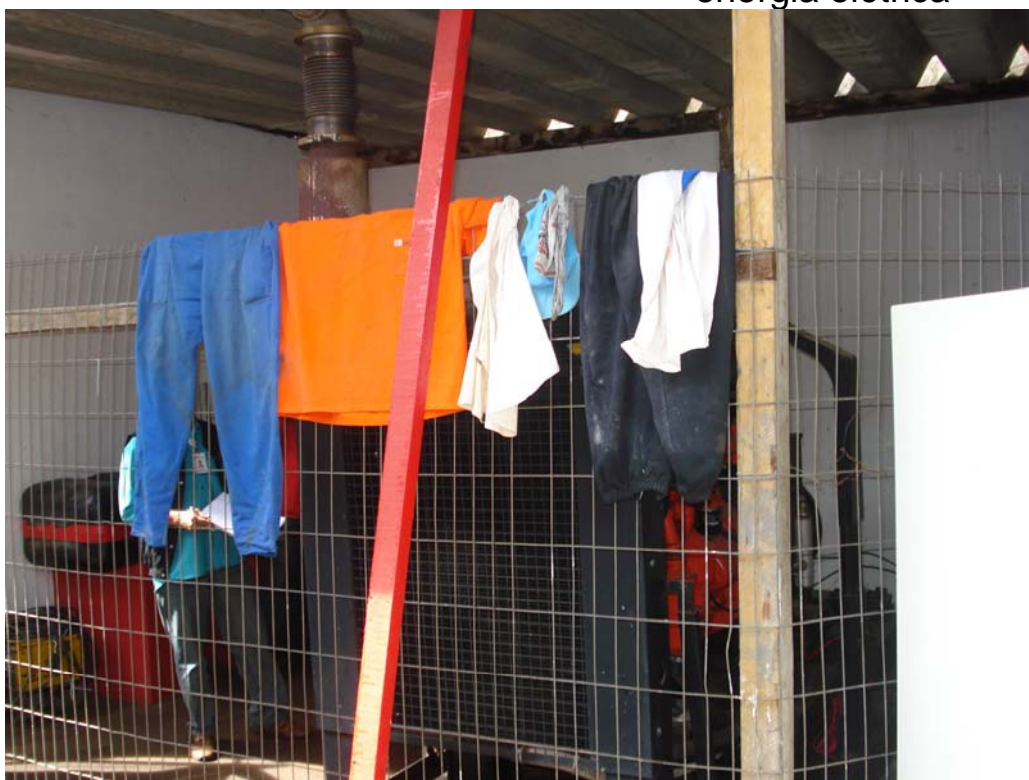
- Falta de cadeados nas grades de proteção dos cubículos (foto n.º. 13);
 - Falta de continuidade do aterramento nas grades dos cubículos.
- No Grupo-gerador verificou-se que suas instalações físicas fora adaptada em local inadequado oferecendo fácil acesso e riscos de acidentes (foto n.º. 14 e 15);

Foto n 15 - Grupo Gerador de energia elétrica

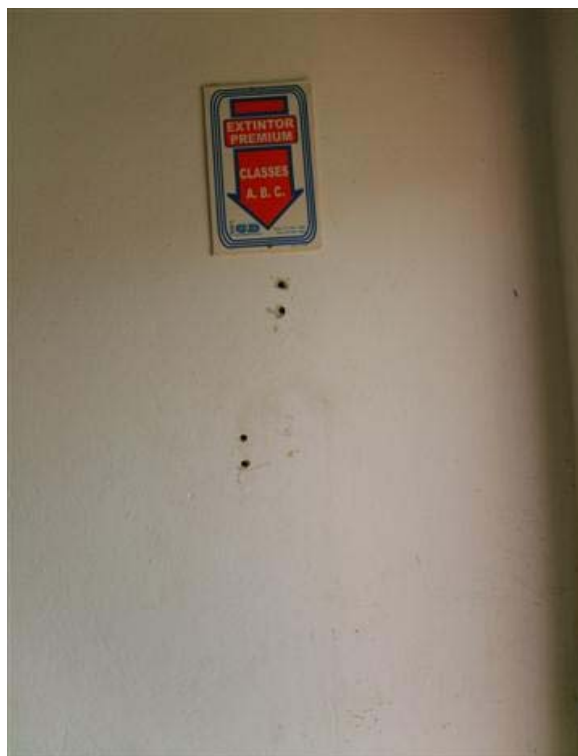
- Falta de extintor de incêndio na sala do gerador de emergência (foto n.º. 16).

Foto n° 16 – Falta de extintor da casa de gerador.

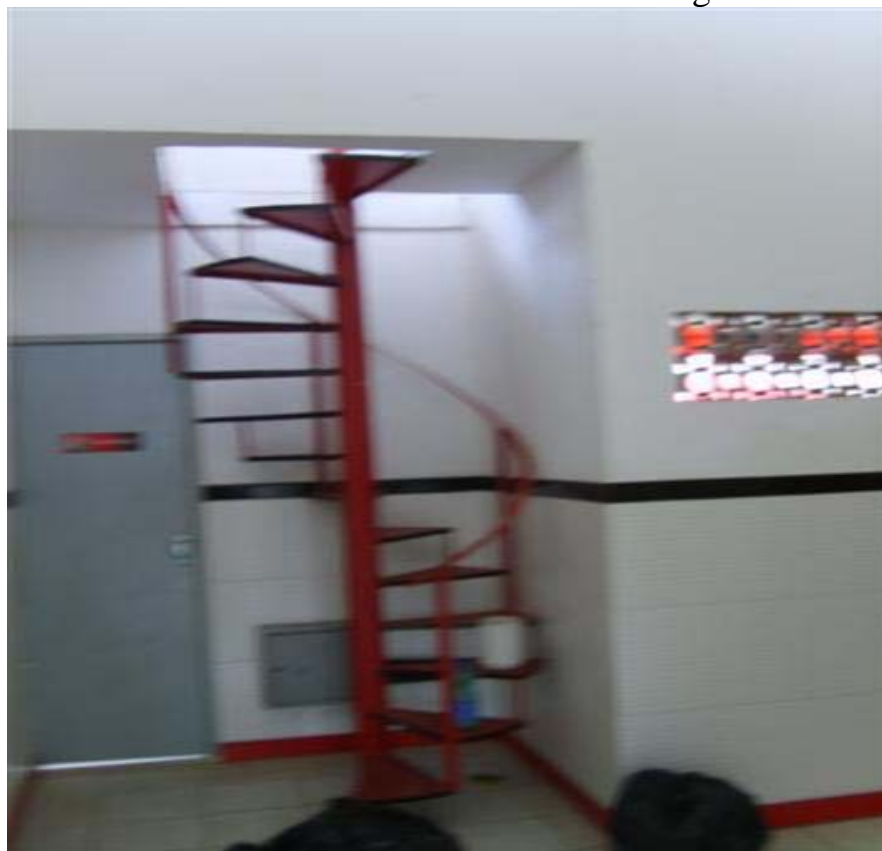
Foi observado ainda que na área destinada a imprensa possui escada helicoidal de acesso que, pela sua forma, pode causar acidentes aos usuários, além de não atender às normas de acessibilidade (foto n.º 17).

Foto n.º 17: Escada de acesso à varanda da imprensa sem guarda corpo na parte superior, não atendendo às normas de acessibilidade.

Considerando as condições de exposição do equipamento, recomenda-se que seja efetuada uma manutenção periódica, conforme prevê a Lei Municipal nº. 5.907/2001, regulamentada pelo Decreto nº 13.251/2001, através de um conjunto de rotinas que tenham por finalidade um desempenho satisfatório ao longo do tempo e que tenham por finalidade o prolongamento da vida útil. Quanto ao acesso para imprensa deverá ser analisado e viabilizado a construção de escada que atenda as condições de segurança e acessibilidade.
